# **ESTUDIO DE RUIDO DE INMISIÓN**

**CÓDIGO INFORME: ARI-ER-FF-CONV.-01.**

**HOSPITAL GENERAL DE MEDELLÍN, LUZ CASTRO DE  
GUTIÉRREZ E.S.E.**

**MEDELLÍN – ANTIOQUIA  
ABRIL 2014**

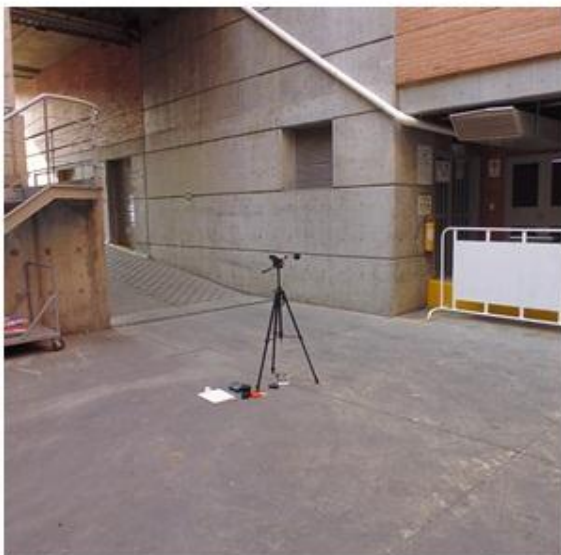
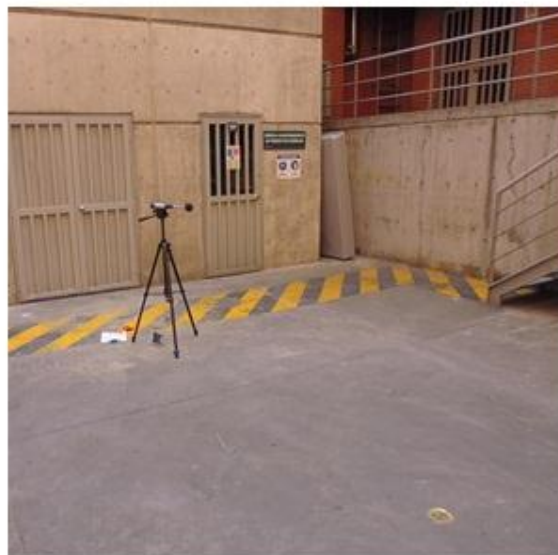
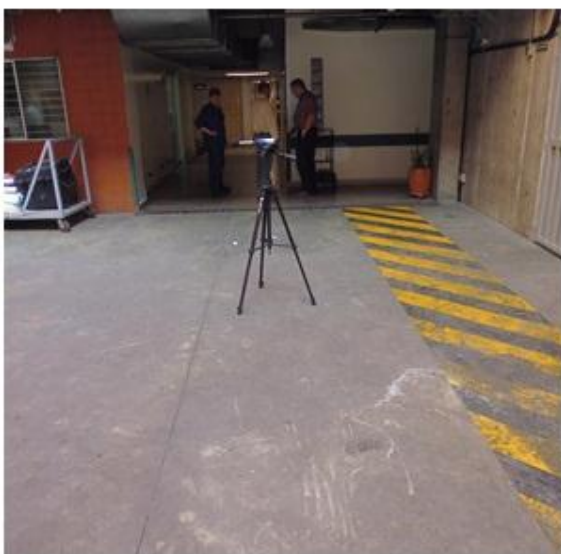
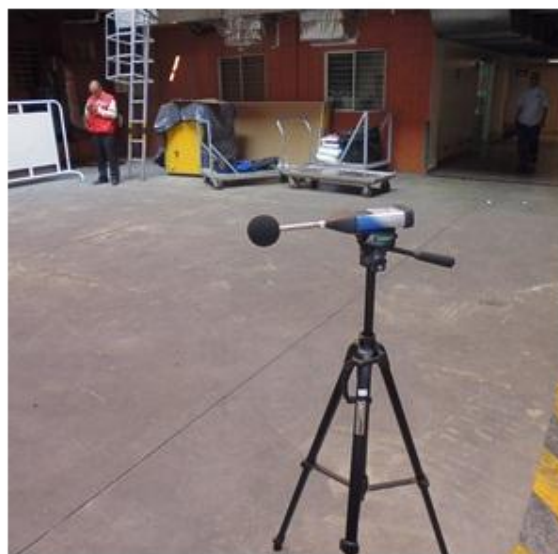
**PUNTO 1 Zona de descargue cerca de la central de aire.**

En este punto se realizaron 3 mediciones de 10 minutos cada una cumpliendo así con lo estipulado por la resolución 8321 del 4 de agosto de 1983. Para estas mediciones, se percibió generalmente el ruido producido tanto de la central de aire medicinal en la que se encuentra un compresor como el ruido generado por los motores del sistema de ventilación expuestos en esta misma zona. Además de estos ruidos los cuales fueron tomados como las fuentes principales en el lugar, se presentaron algunos eventos que aportaron a la integración del ruido en las mediciones, como lo fueron personas hablando al pasar, carretillas transportadoras de alimentos y de residuos, martillazos en un cuarto cercano al igual que el ruido de una sierra.

Para los tres monitoreos realizados en la zona de descargue cerca de la central de aire se presentaron niveles de ruido de 71 dBA, 69,7 dBA y 70,6 dBA respectivamente, lo cual muestra cierta equivalencia y pocas diferencias entre los tres puntos ubicados en esta zona. Al realizar el nivel equivalente entre los tres puntos encontramos que el valor en esta zona promediando energéticamente los tres puntos monitoreados es de 70,5 dBA, excediendo claramente el umbral para esta zona de tranquilidad el cual es de 45 dBA. Es importante aclarar que los niveles anteriormente descritos evidencian el aporte de ruido que se presenta en la zona de descarga con respecto a la central de aire medicinal y el sistema de aire acondicionado, pero a este ruido se integra el aporte de otras actividades que se presentan en el sector, como lo es el tránsito y descarga de alimentos en carretillas, tránsito de carretillas con basuras y circulación de personas hablando, entre otros (Ver Anexo 2. Observaciones en los datos de campo ruido de inmisión). Esto contribuye a incrementar los niveles de ruido en el lugar producidos por la central de aire.

De presentarse cambios sustanciales en las instalaciones físicas, cambio o incremento de las maquinas situadas en la central de aire medicinal y el sistema de aire acondicionado del Hospital General de Medellín y para verificar el cumplimiento de la normativa vigente de ruido, se recomienda efectuar seguimientos mediante este tipo de estudio, con el ánimo de cuantificar las condiciones de inmisión de ruido y poder compararlas con los resultados obtenidos en el presente estudio.

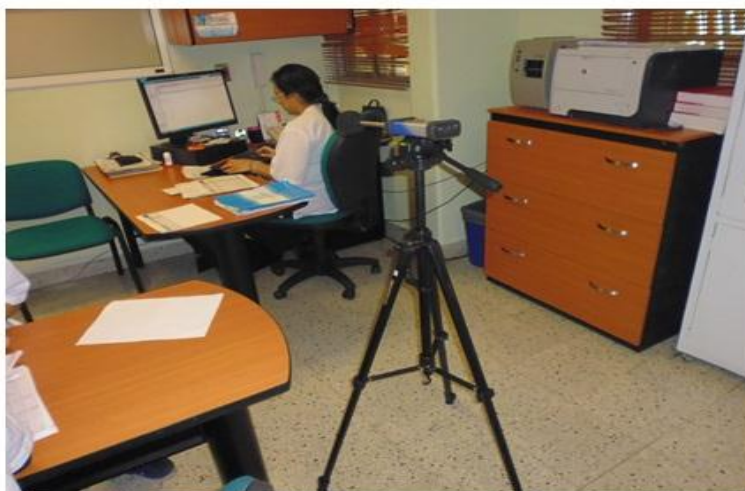
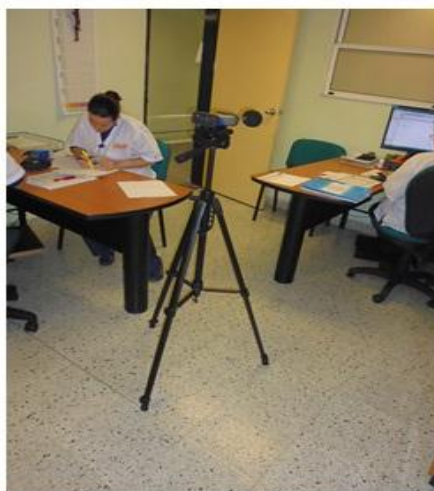
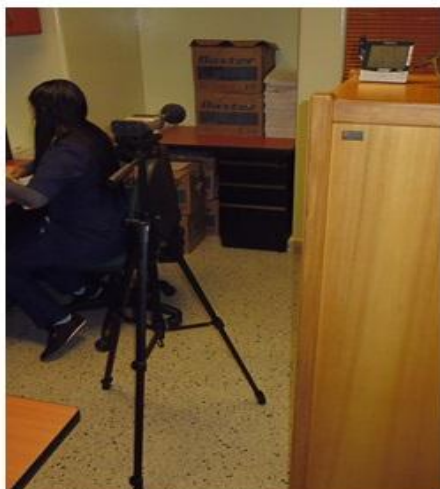
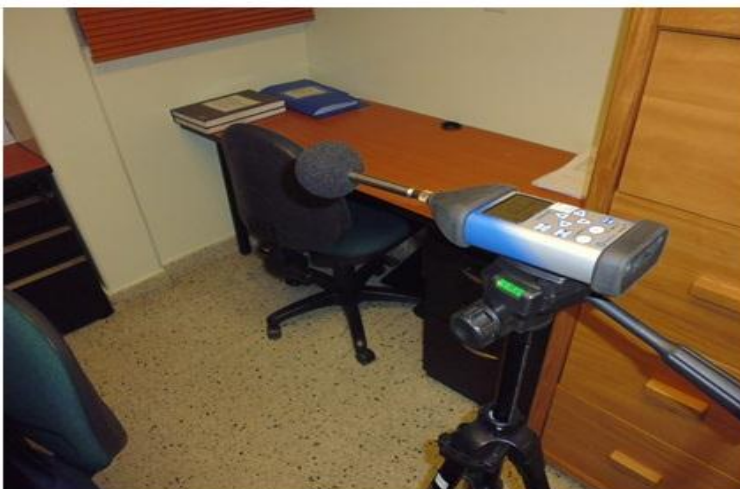
## PUNTO 2 Farmacia, Oficinas.

Para las mediciones llevadas a cabo dentro de la farmacia, específicamente en las oficinas más expuestas al ruido de la central de aire y del sistema de aire acondicionado, se pudo percibir el ruido generalmente del sistema de aire acondicionado, ya que el ruido de compresor se sentía levemente en aquellos lugares. Además durante este proceso de medición se presentaron aportes al nivel de ruido por parte de actividades de oficina (personas hablando, teléfono de oficina, ruido de impresora, entre otros), movimiento de papelería y carretillas transportando medicamentos por el pasillo de las oficinas.

En las mediciones llevadas a cabo dentro de las oficinas de la farmacia que limitan con las fuentes de ruido en estudio, se presentaron niveles de ruido de 58,4 dBA para la oficina 1 (medicamentos de alto costo) y 65,1 dBA para la oficina 2 (Área administrativa de medicamentos), excediendo el valor máximo de 45 dBA estipulado por la R/8321 para una zona de tranquilidad. En los monitoreos ejecutados para estos puntos, se percibió en su gran mayoría como fuentes el ruido de oficina (Gente
